POTENCIALIDADES DA TERMOGRAFIA PARA O DIAGNÓSTICO DE PATOLOGIAS ASSOCIADAS À HUMIDADE

Dissertação submetida para satisfação parcial dos requisitos do grau de
MESTRE EM ENGENHARIA CIVIL — ESPECIALIZAÇÃO EM CONSTRUÇÕES

MESTRADO INTEGRADO EM ENGENHARIA CIVIL 2012/2013

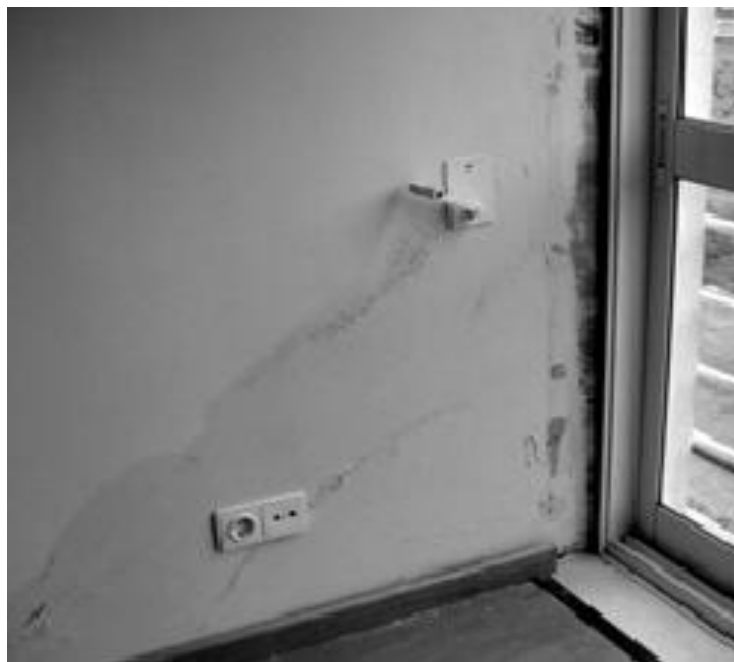
A Figura 2.1 exemplifica uma parede onde é perfeitamente visível a manifestação de humidade ascendente do terreno.

Figura 2.1 – Manifestação de humidade ascendente do terreno numa parede [6]

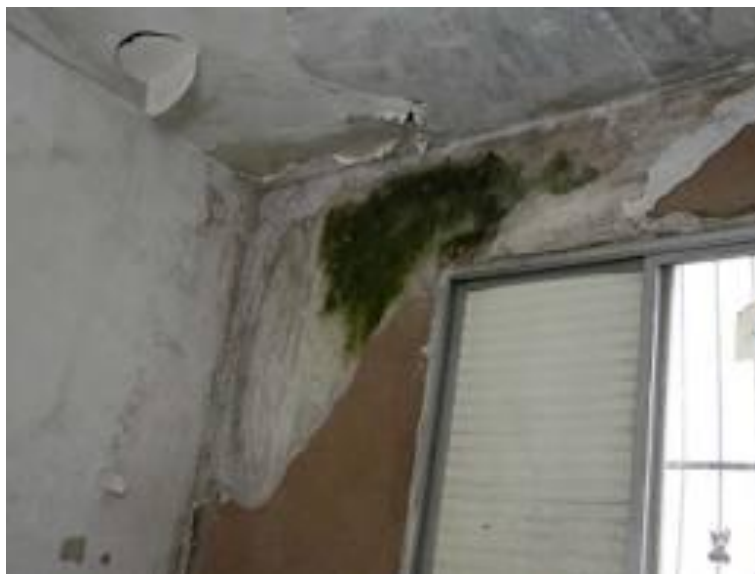
A Figura 2.2 apresenta um exemplo de uma parede onde é visível a presença de uma mancha de humidade de infiltração.

Figura 2.2 – Mancha de humidade de infiltração numa parede [7]

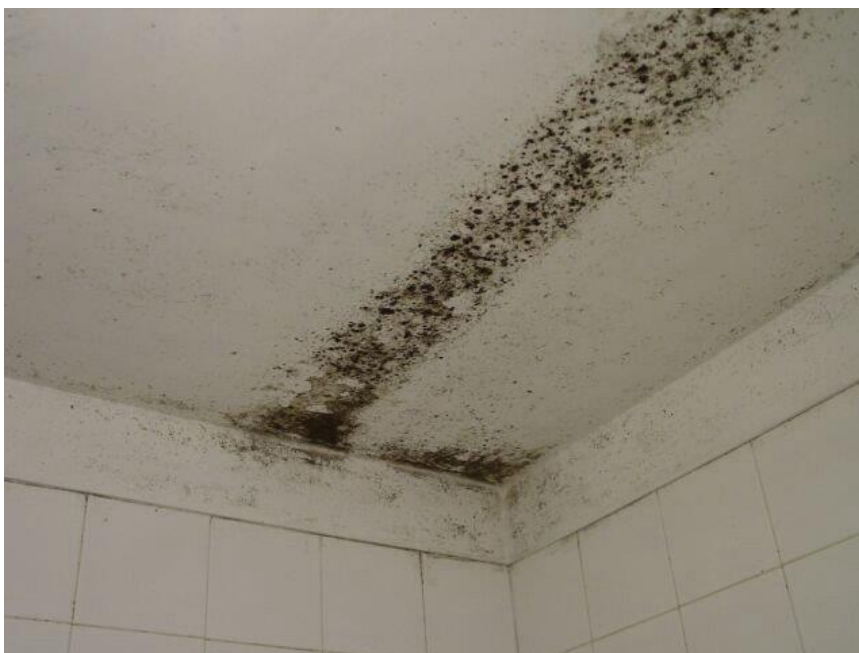
A Figura 2.5 representa um teto onde são visíveis as manchas de bolor provocadas por condensações superficiais.

Figura 2.5 – Manchas de bolor num teto provocadas por condensações superficiais [13]

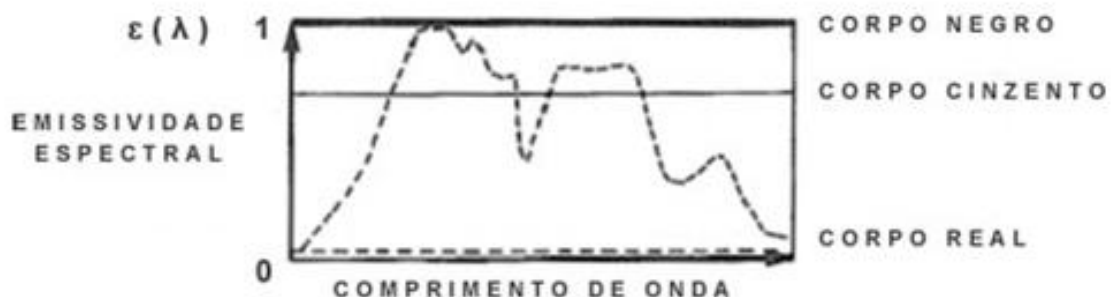
Figura 3.4 – Variação da emissividade espectral com o comprimento de onda (adaptada de [23])

As superfícies reais, tal como os corpos cinzentos emitem uma menor quantidade de radiação do que os corpos negros, mas, ao contrário, do que sucede com os corpos negros e cinzentos, para uma superfície real a emissividade, ϵ , pode assumir valores diferentes em função do comprimento de onda, como exemplifica a Figura 3.4 [14, 15]. A emissividade é o fator que caracteriza a energia emitida por um corpo real e pode ser definida como a razão entre a radiação emitida por uma superfície real e a radiação emitida por um corpo negro à mesma temperatura [21].

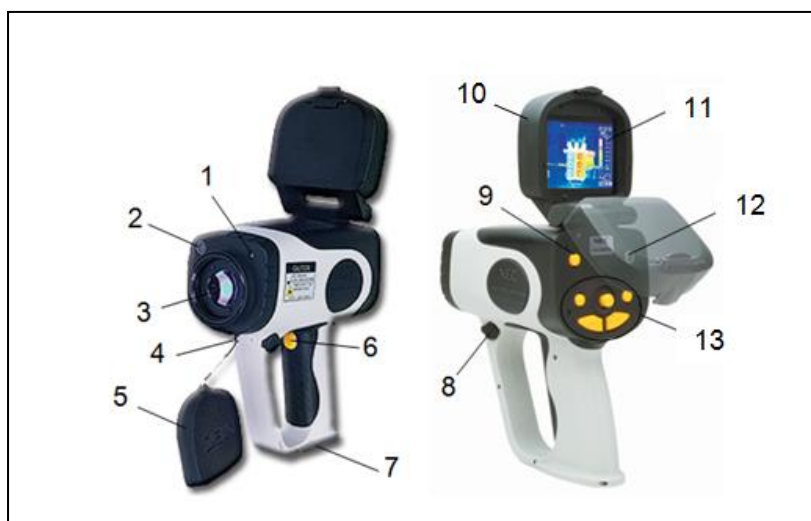
Figura 4.1 – Componentes do Thermo Tracer TH7800 (adaptado de [60, 61])

Na Figura 4.1 e na tabela 4.2 são indicados e designados os componentes da câmara termográfica Thermo Tracer TH7800.

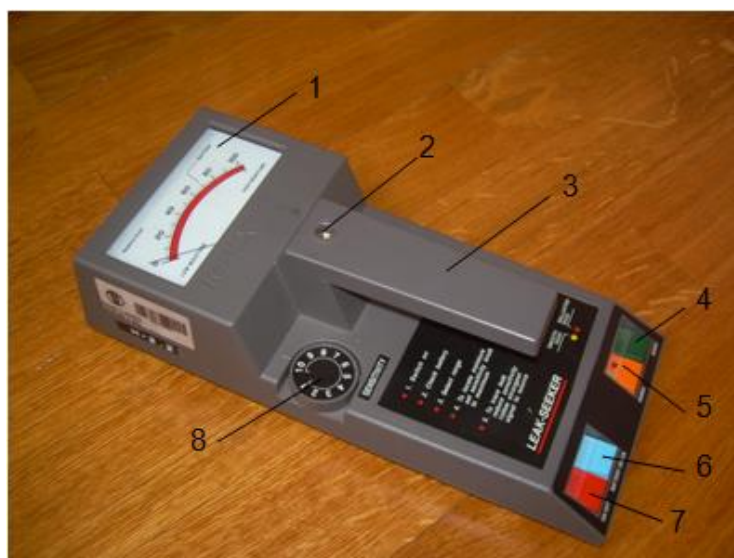
Na Figura 4.4 e na tabela 4.8 são indicados os componentes do detetor de humidade Tramex LS.

Figura 4.4 – Componentes do detetor de humidade Tramex LS

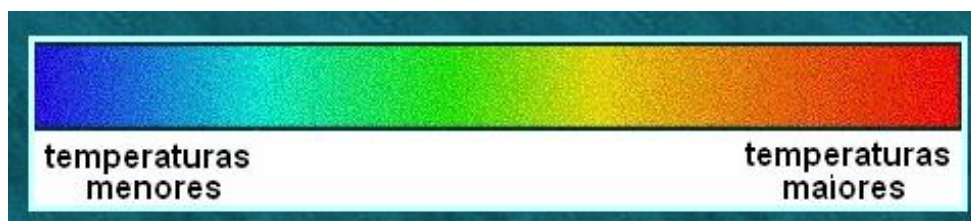
Figura 5.1 – Código de cores dos termogramas [66]

A termografia é um método de registo fotográfico de padrões de calor emitidos por um corpo, o qual permite a obtenção dos termogramas. Os termogramas são imagens constituídas por várias cores que representam um código e que variam conforme a temperatura a que os elementos captados na imagem se encontram [65, 66]. As cores que compõem os termogramas seguem o código de cores apresentado na Figura 5.1 [66].

Partindo do princípio que aos maiores valores obtidos através do detetor de humidade correspondem temperaturas menores e aos menores valores de humidade correspondem temperaturas mais elevadas, atribuiu-se aos diferentes valores obtidos através do detetor de humidade o mesmo código de cores usado na composição dos termogramas (Figura 5.1). A tabela 5.2 apresenta as cores atribuídas aos diferentes intervalos de valores obtidos pelo detetor de humidade, em função do código de cores representado na Figura 5.1.

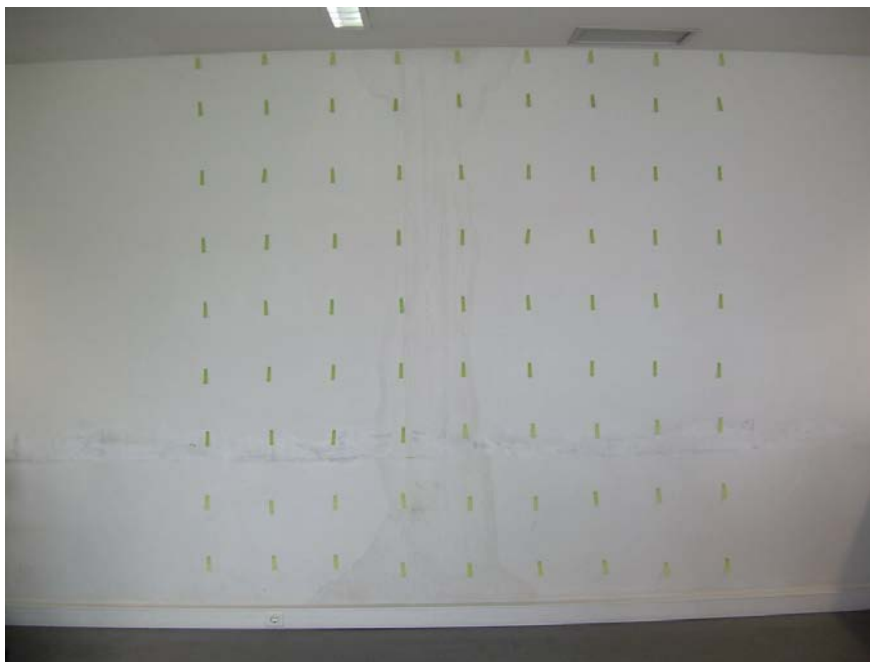
Antes de se utilizar o detetor de humidade é necessário definir uma grelha devidamente numerada e com um determinado espaçamento, que englobe toda a área que se pretende analisar. O espaçamento a atribuir depende fundamentalmente do tamanho da zona que se pretende analisar. A Figura 5.2 exemplifica a marcação de uma grelha numa parede, englobando toda a zona a estudar.

Figura 5.2 – Exemplo de uma grelha marcada numa parede para as medições com o detetor de humidade

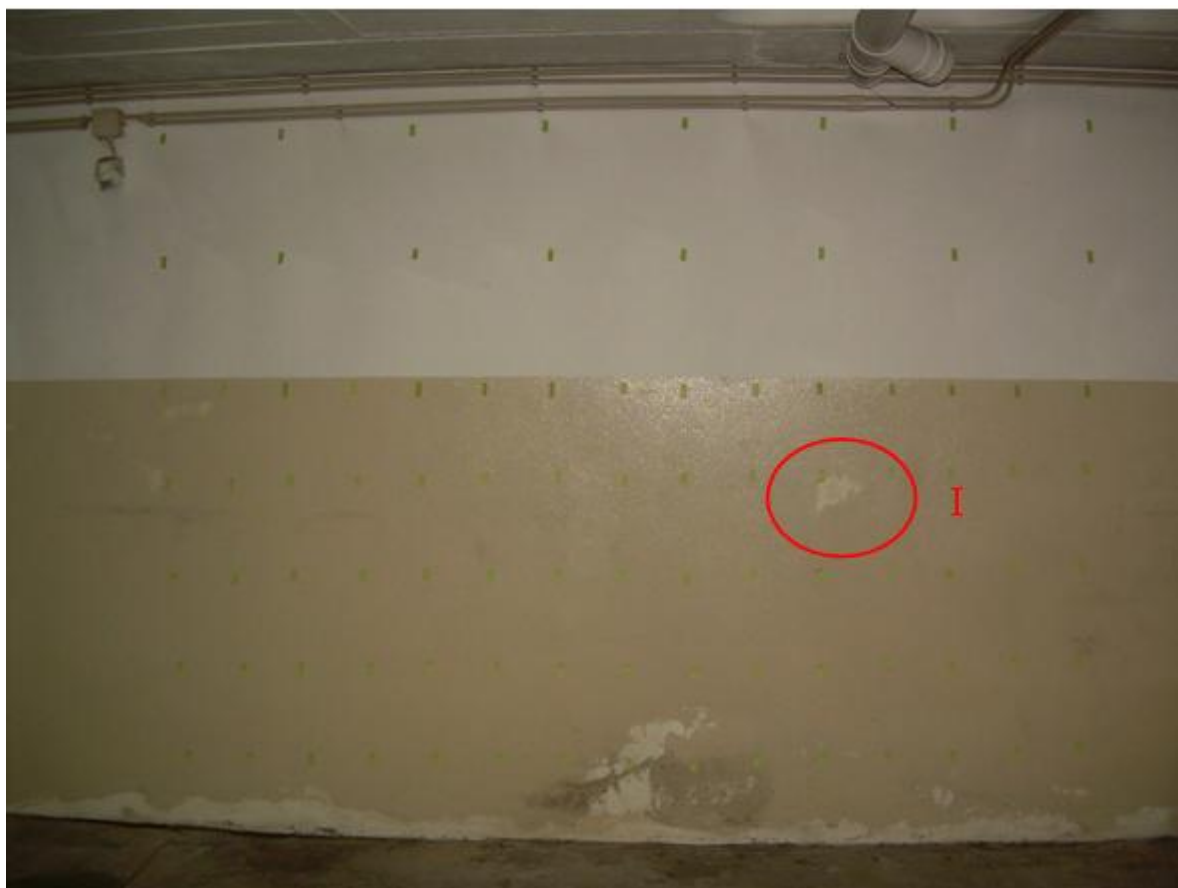
- Foi marcada uma grelha devidamente numerada e com um determinado espaçamento, que abrange toda a zona a analisar (Figura 5.6);
- Para todos os pontos da grelha, usando o detetor de humidade, obtiveram-se os respetivos valores, para as diferentes escalas de sensibilidade usadas;
- Recorrendo à câmara termográfica, foram tirados vários termogramas da zona em análise.

Figura 5.6 – Grelha marcada na parede da garagem compreendendo toda a zona a analisar

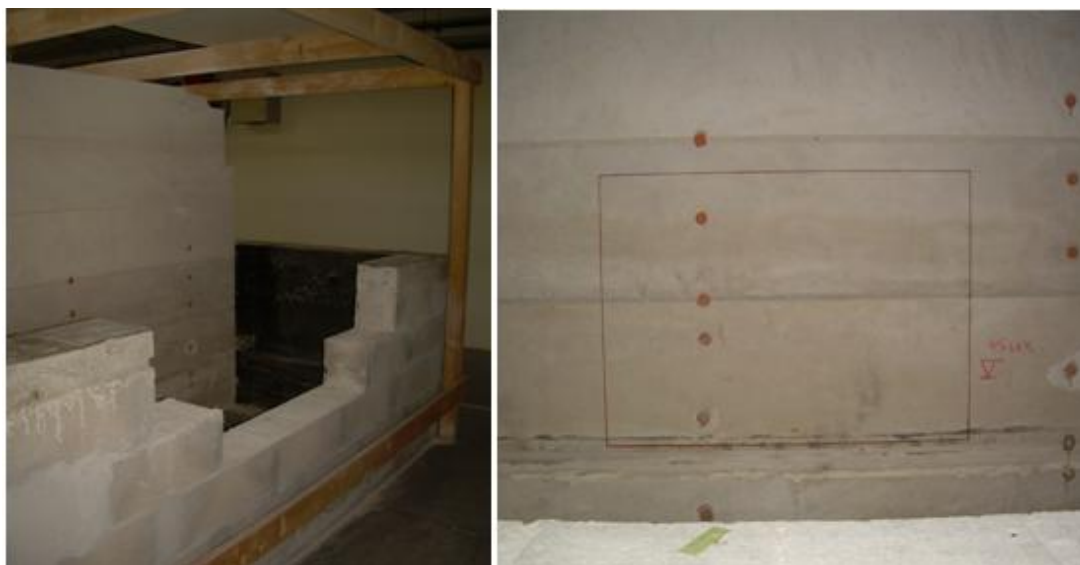
O estudo foi realizado no Laboratório de Física das Construções da FEUP, numa tina contendo no seu interior um provete de pedra calcária (Figura 5.12). O provete em causa é constituído por 6 blocos com $2,00\text{ m} \times 0,30\text{ m} \times 0,20\text{ m}$, com juntas horizontais de argamassa de 1 cm de espessura. Dadas as dimensões do provete, definiu-se uma zona central que foi objeto das observações termográficas e das medições com o detetor de humidade, como se pode observar na Figura 5.12.

Figura 5.12 – Tina com o provete no seu interior e zona do provete analisada

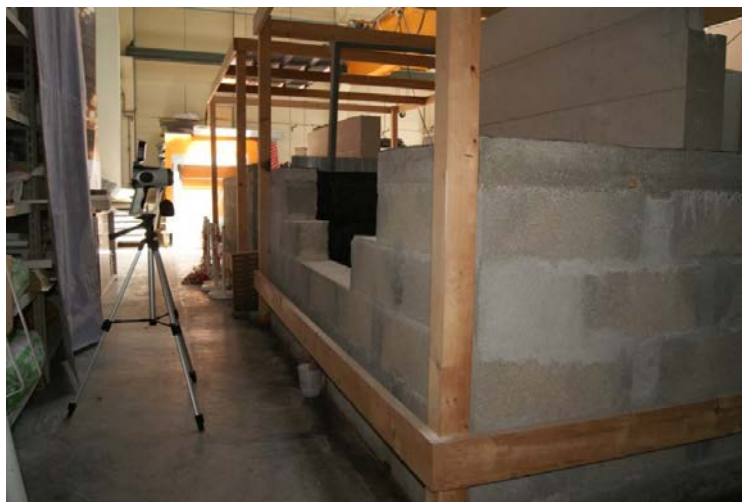
Figura 5.13 – Posição da câmara termográfica para a obtenção dos termogramas ao longo de todo o ensaio

Relativamente às observações termográficas, apenas o primeiro termograma, obtido para o provete seco, será apresentado com a respetiva fotografia, indicando assim a zona captada pela câmara termográfica. Os restantes termogramas obtidos neste estudo serão apresentados sem a fotografia indicando a zona captada, uma vez que antes do ensaio ter início, marcou-se no pavimento do Laboratório a posição do tripé, sendo a zona captada pela câmara termográfica exatamente a mesma para todos os termogramas, como se pode observar na Figura 5.13.

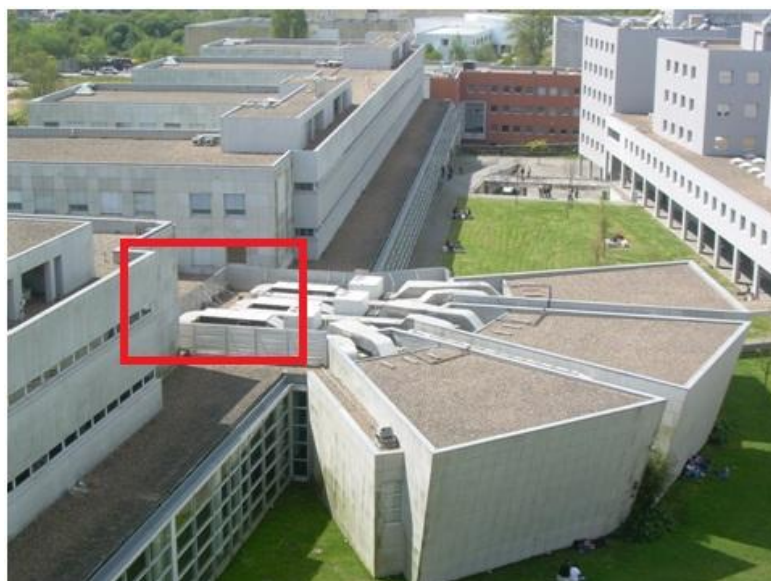
Figura 5.37 – Cobertura de parte do edifício B da FEUP

Sendo a zona analisada numa parede interior de uma sala do primeiro piso do edifício B da FEUP, a possibilidade da infiltração se localizar numa zona inferior da parede não faz grande sentido. No entanto, observando a Figura 5.37, uma imagem da cobertura de parte do edifício B, onde o retângulo a vermelho corresponde à zona da cobertura imediatamente por de cima da área analisada, poderá assumir-se que a mancha de humidade estudada teve como origem a entrada de água das chuvas pelas aberturas feitas na laje de cobertura para instalação dos sistemas AVAC.

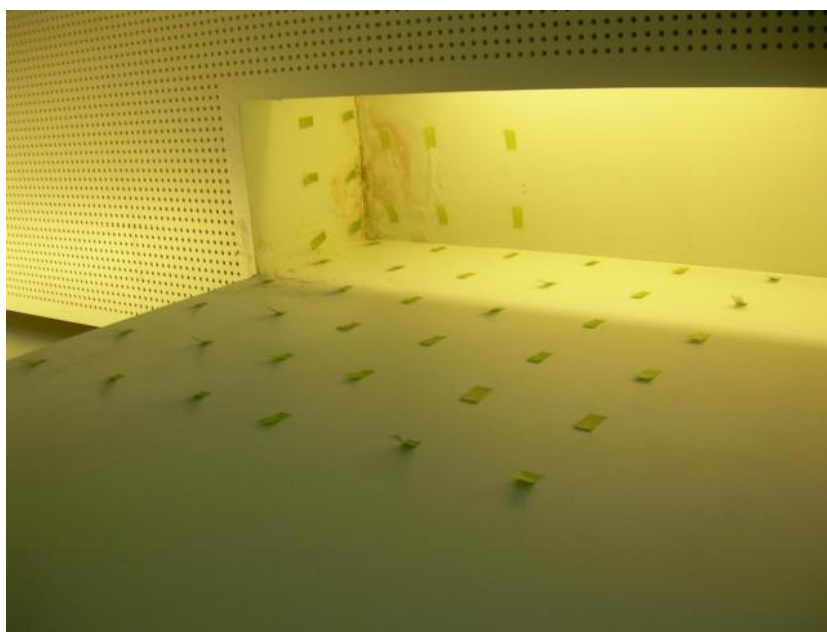
Figura 5.40 – Grelha marcada em cada uma das partes que constituem a zona a analisar na cafeteria da FEUP

- Dividiu-se a zona a analisar em três partes, nomeadamente a parte A, B e C conforme mostra a Figura 5.39;
- Foi marcada uma grelha devidamente numerada e com um determinado espaçamento em cada uma das partes da zona que se pretende analisar, como demonstra a Figura 5.40;
- Para todos os pontos de cada grelha, usando o detetor de humidade, obtiveram-se os respetivos valores, para cada uma das escalas de sensibilidade usadas;
- Recorrendo à câmara termográfica, foram tirados vários termogramas da zona em análise.

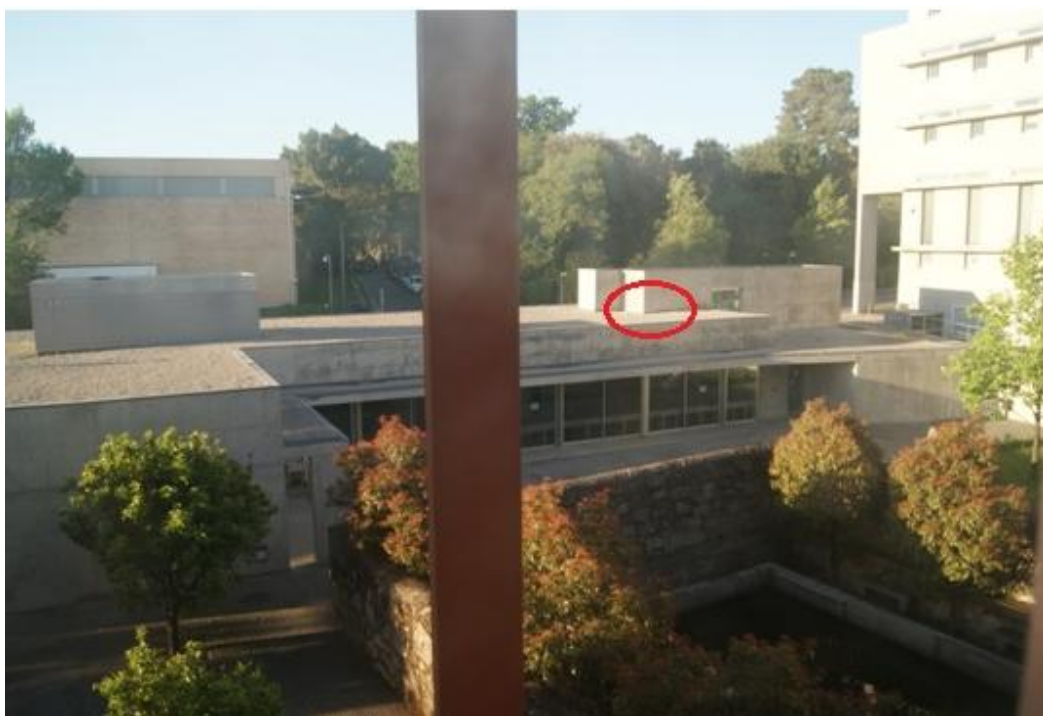
Figura 5.67 – Cobertura da Cafeteria da FEUP

A Figura 5.67 mostra a cobertura da cafeteria da FEUP. A zona destacada a vermelho diz respeito à cobertura imediatamente por de cima da zona analisada. Com base nos resultados do detetor de humidade, nos termogramas e na Figura 5.67 conclui-se que a degradação do revestimento interior e as manchas observadas na zona analisada tiveram como origem a entrada de água das chuvas pela zona de ligação entre a cobertura da cafeteria e as paredes envolventes da caixa de escadas que dão acesso ao interior da cafeteria.

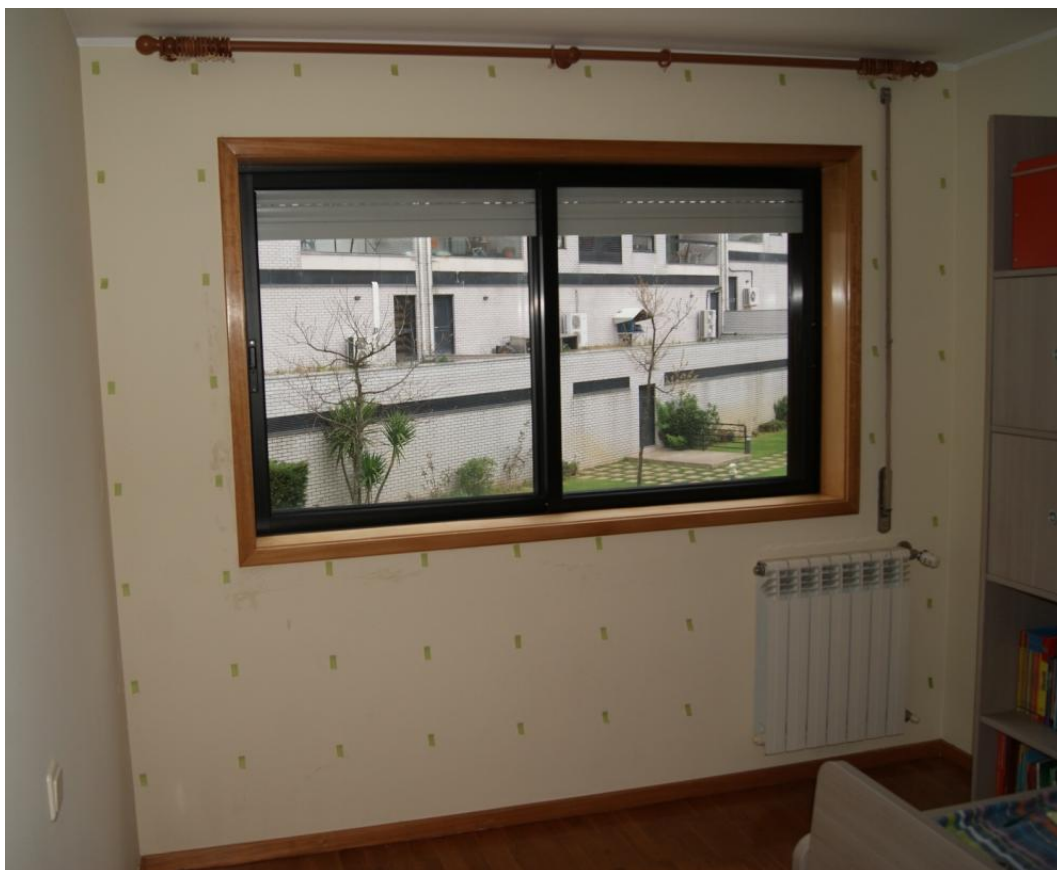
Figura 5.69 – Grelha marcada na parede A de uma habitação de um edifício multifamiliar

- Foi marcada uma grelha devidamente numerada e com um determinado espaçamento em cada uma das paredes que se pretende analisar (Figuras 5.69 e 5.70);
- Para todos os pontos da grelha, usando o detetor de humidade obtiveram-se os respetivos valores, para cada uma das escalas de sensibilidade usadas;
- Recorrendo à câmara termográfica, foram tirados vários termogramas das paredes em análise.

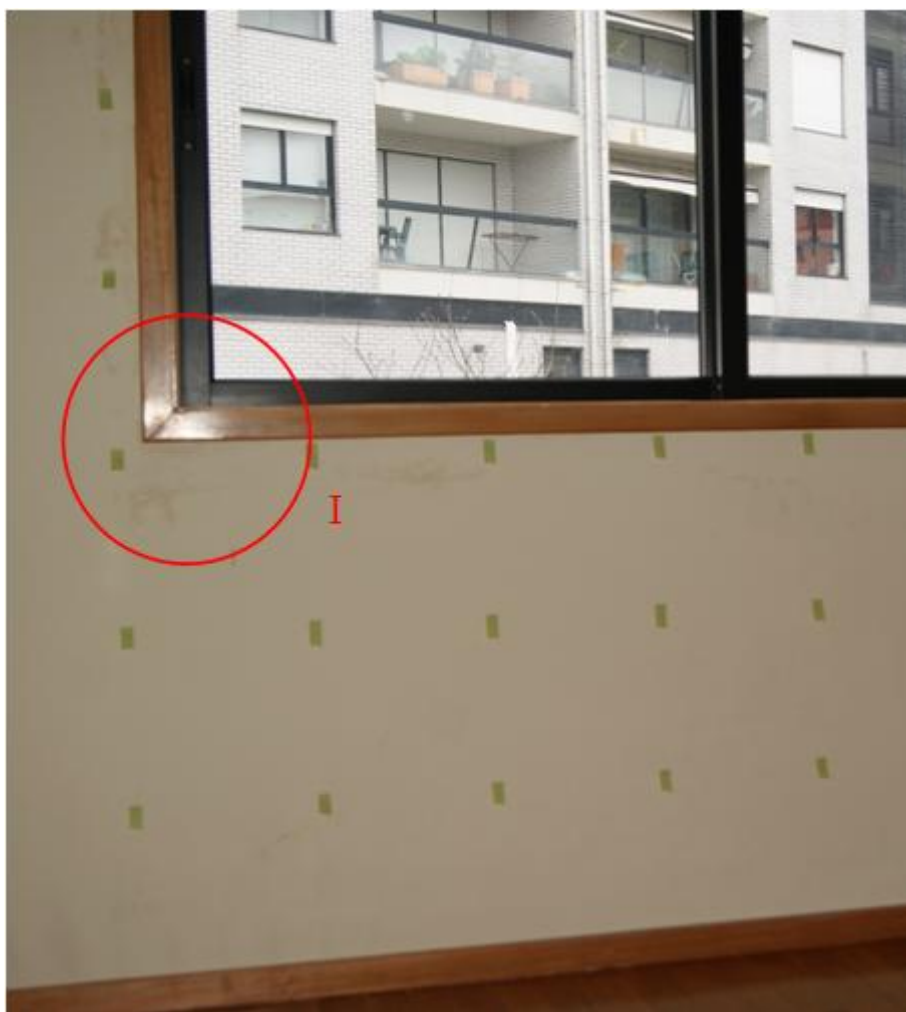
Figura 5.91 – Habitação em edifício multifamiliar - Degradação do revestimento na parede A

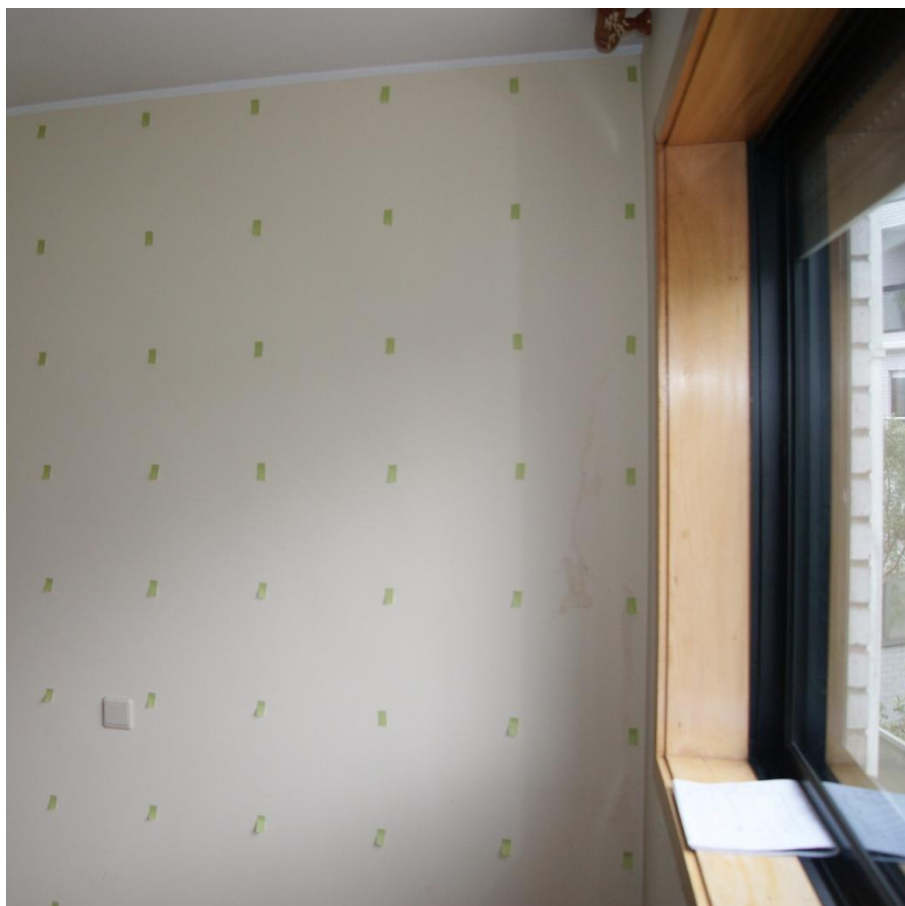
Figura 5.92 – Habitação em edifício multifamiliar - Degradação do revestimento na parede B

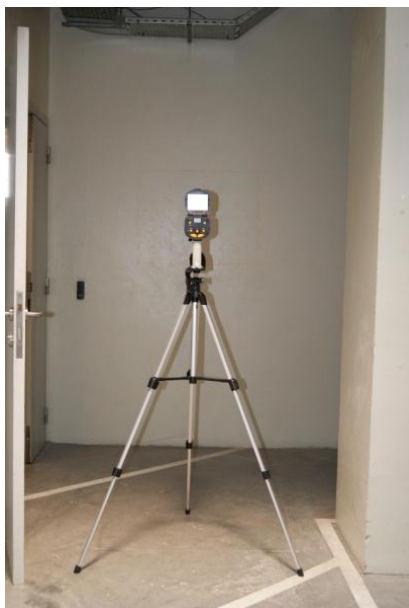
Figura 5.94 – Posição da câmara termográfica para a obtenção dos termogramas ao longo de todo o ensaio

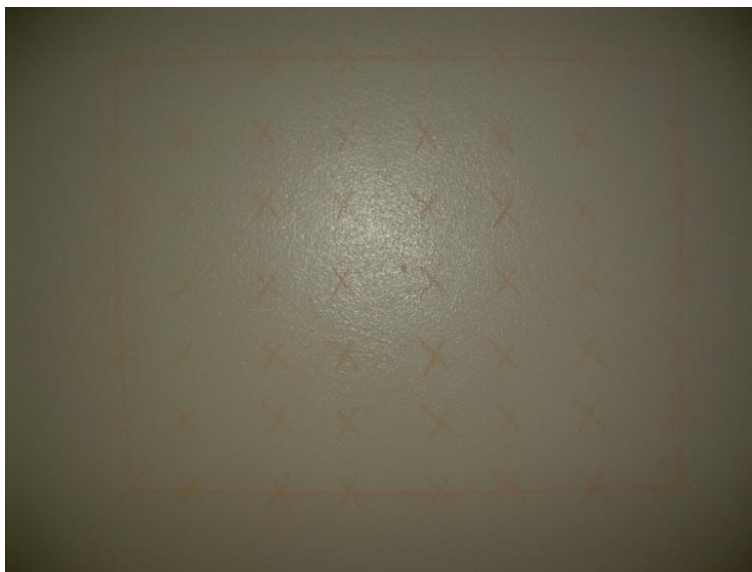
Figura 5.95 – Parede do LFC/FEUP - Grelha marcada delimitando a zona que se pretende analisar

- Foi marcada uma grelha devidamente numerada e com um determinado espaçamento que delimita a zona que se pretende analisar (Figura 5.95);
- Para a zona seca, usando o detetor de humidade obtiveram-se, para todos os pontos da grelha, os respetivos valores para a escala de sensibilidade escolhida;

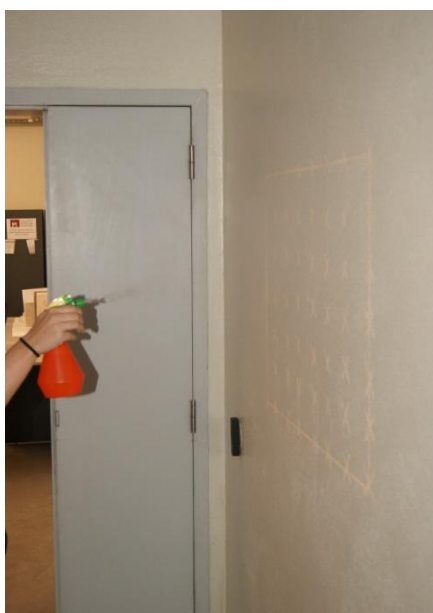
Figura 5.96 – Parede do LFC/FEUP - Momento em que se pulverizou com água a zona a analisar

- Utilizando a câmara termográfica foi tirado um termograma da zona seca;
- Molhou-se, por aspersão, uma área da zona marcada na parede, como se pode observar na Figura 5.96, com três pulverizações sobrepostas;
